Produits concernés : Tous les lave-linge top Malice Evolution fabriqués avant Oct. 2007 (S35-2007).

Description du problème : Arrêt de la fabrication de la pompe Plaset.

MODE OPERATOIRE MONTAGE BRETELLE POMPE RAST 2,5

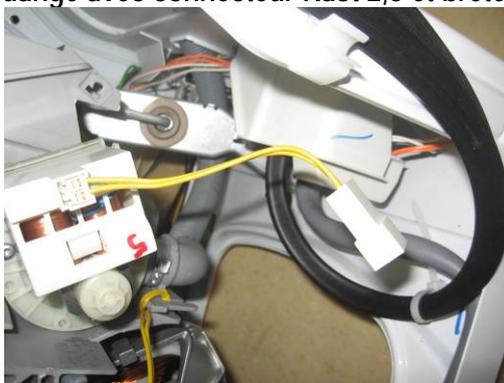
Origine du problème : Arrêt de la fabrication de cette ancienne plateforme de pompe chez Plaset suite à rachat et intégration par Askoll.
Passage en connectique Rast 2,5 sur la plateforme Plaset depuis Oct. 2007.

Pompe de vidange avec connecteur Rast 2,5 et bretelle de liaison.

Action usine : Développement d'une bretelle de connexion entre la filerie pompe issue du toron, équipée de cosse 6,35, et la nouvelle pompe équipée d'une connexion Rast 2,5.

Action ou solution SAV : Lors du changement de la pompe, si la connectique est sur la base de cosse 6,35, monter la nouvelle pompe (connexion Rast 2,5) et la bretelle de raccordement fournie avec le kit et appliquer le mode opératoire de fixation de la bretelle (voir en annexe).

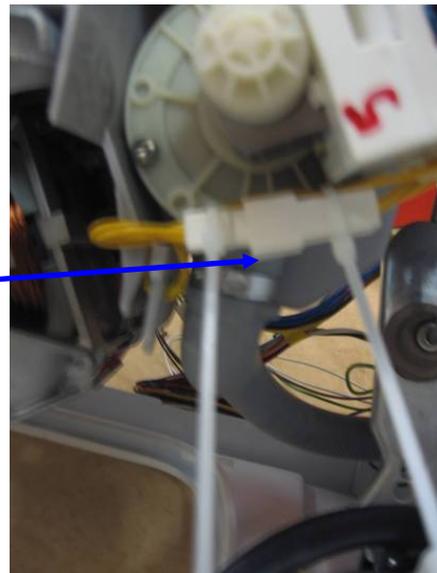
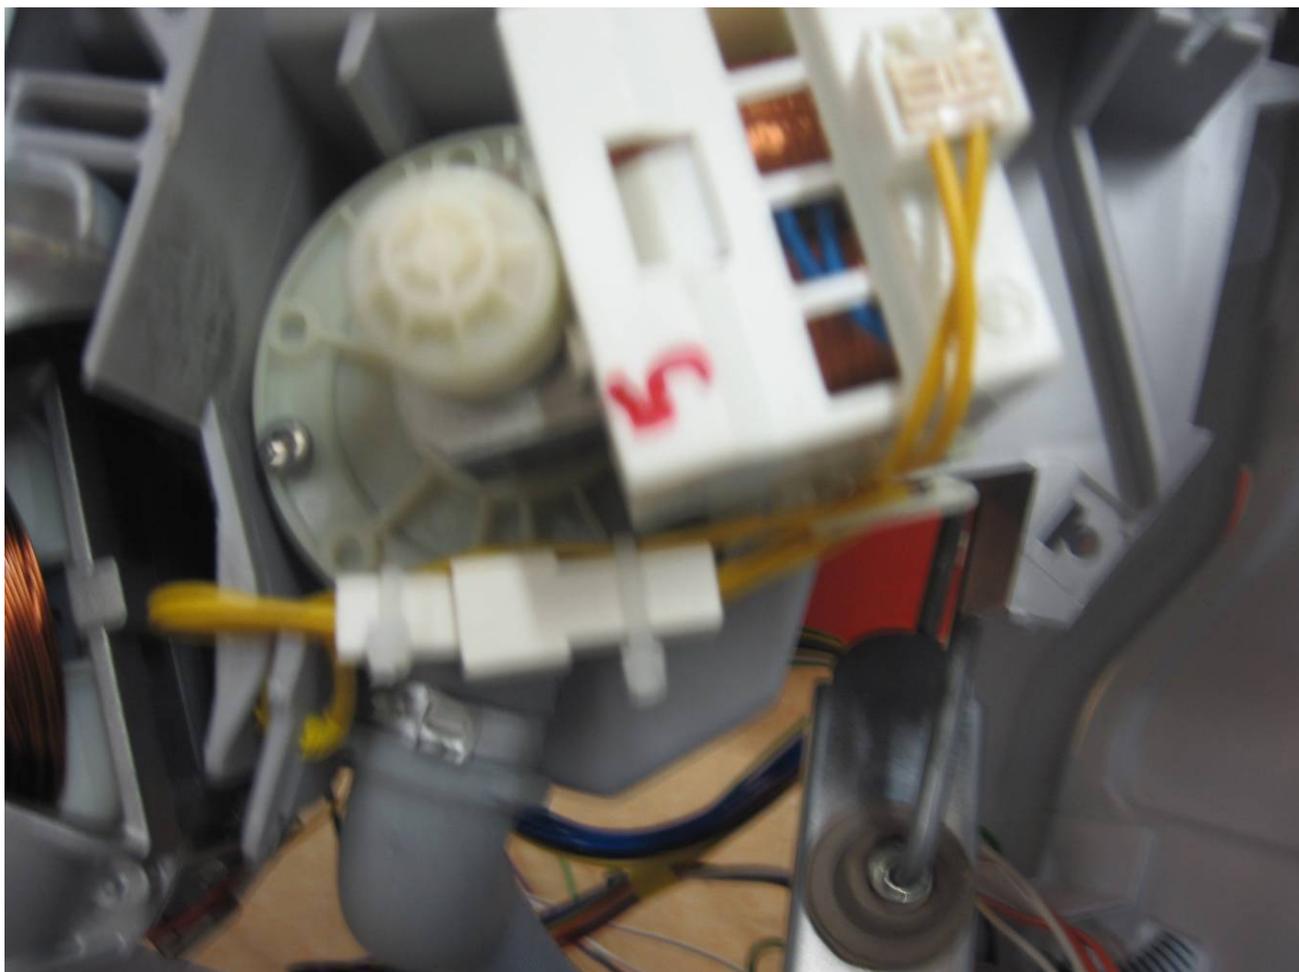
L'ensemble ne doit avoir aucun débattement.

La mobilité de la filerie génère un mouvement relatif en fonctionnement qui peut :

- Etre source de bruit
- Etre source de rupture de fil (à la fatigue)

La bretelle et le boîtier de raccordement doivent être attachés sur le toron de filerie tendu entre le point de sortie sous la cuve et le crochet de maintien sur la pompe.
